# Penerapan Emergency Backup Pada Instalasi Listrik Di Masjid Nur Tholib, Kampung Tanama, Kabupaten Fakfak

<sup>1,2)</sup>Program Studi Teknik Listrik, Politeknik Negeri Fakfak, Papua Barat, Indonesia

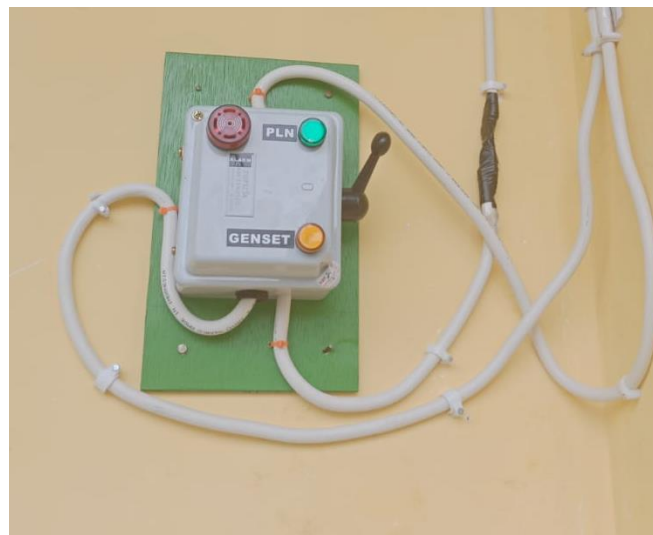
Gambar 6 Penempatan Handle Pisau

Berdasarkan hasil observasi bersama yang dilakukan oleh tim pengabdian kepada masyarakat bersama dengan Pengurus serta Imam Masjid Nur Tholib, Generator Set sebagai *emergency backup* listrik dan Handle Pisau untuk memindahkan jalur kelistrikan dari listrik PLN ke jalur genset atau sebaliknya secara manual ditempatkan pada lokasi yang telah disepakati bersama. Untuk memudahkan pemasangan, handel dipasang didekat KWH meter PLN, dengan maksud apabila terjadi masalah pada KWH meter PLN atau genset masalahnya lebih cepat diketahui dan diatasi.

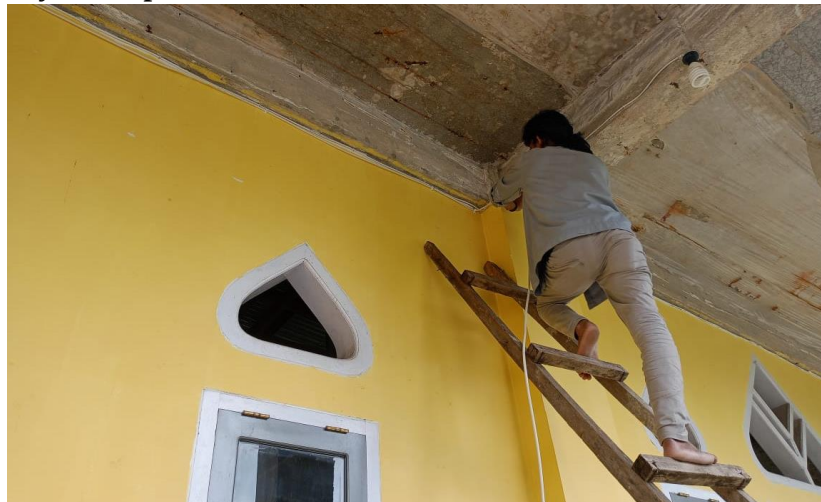
Gambar 7 Pemasangan Instalasi *emergency backup system*

Proses pemasangan generator set dan instalasi listrik, dikerjakan bersama oleh tim pelaksana pengabdian dibantu oleh jamaah Masjid Nur Tholib. Selain itu, dilakukan juga penataan terhadap beberapa instalasi listrik yang tidak sesuai dengan standar PUIL.

Setelah proses pemasangan *emergency backup*, selanjutnya adalah proses evaluasi dan peninjauan ulang instalasi. Proses evaluasi dan peninjauan dilakukan bersama dengan jamaah serta pengurus Masjid Nur Tholib agar proses pengoperasian alat serta perbaikian dapat dipahami oleh setidaknya pengurus Masjid Nur tholib Kampung Tanama. Ketika listrik PLN dalam keadaan normal (PLN ON) seperti pada gambar 6, maka lampu indikator berwarna hijau pada handle pisau akan aktif. Tuas pada handle pisau pada posisi atas. Kemudian, apabila listrik PLN padam (PLN OFF) maka lampu indikator berwarna hijau pada handle pisau akan mati. Operator akan menghidupkan generator set Tiger TGR 300 1200 Watt (Genset ON) yang mengakibatkan lampu indikator berwarna oranye pada handle pisau akan aktif seperti pada gambar 8. Selanjutnya, operator akan memindahkan tuas ke bawah untuk mengalirkan listrik ke instalasi pada Masjid Nur Tholib .
