# Mitigasi Bencana Longsor Sebagai Dasar Penurunan Risiko Bencana di Sepanjang Jalan Karanganyar - Karanggayam, Kabupaten Kebumen

<sup>1)</sup>Nofrohu Retongga\*

<sup>1)</sup>Program Studi Teknik Pertambangan, Fakultas Teknologi Lingkungan & Mineral, Universitas Teknologi Sumbawa, Sumbawa, Indonesia

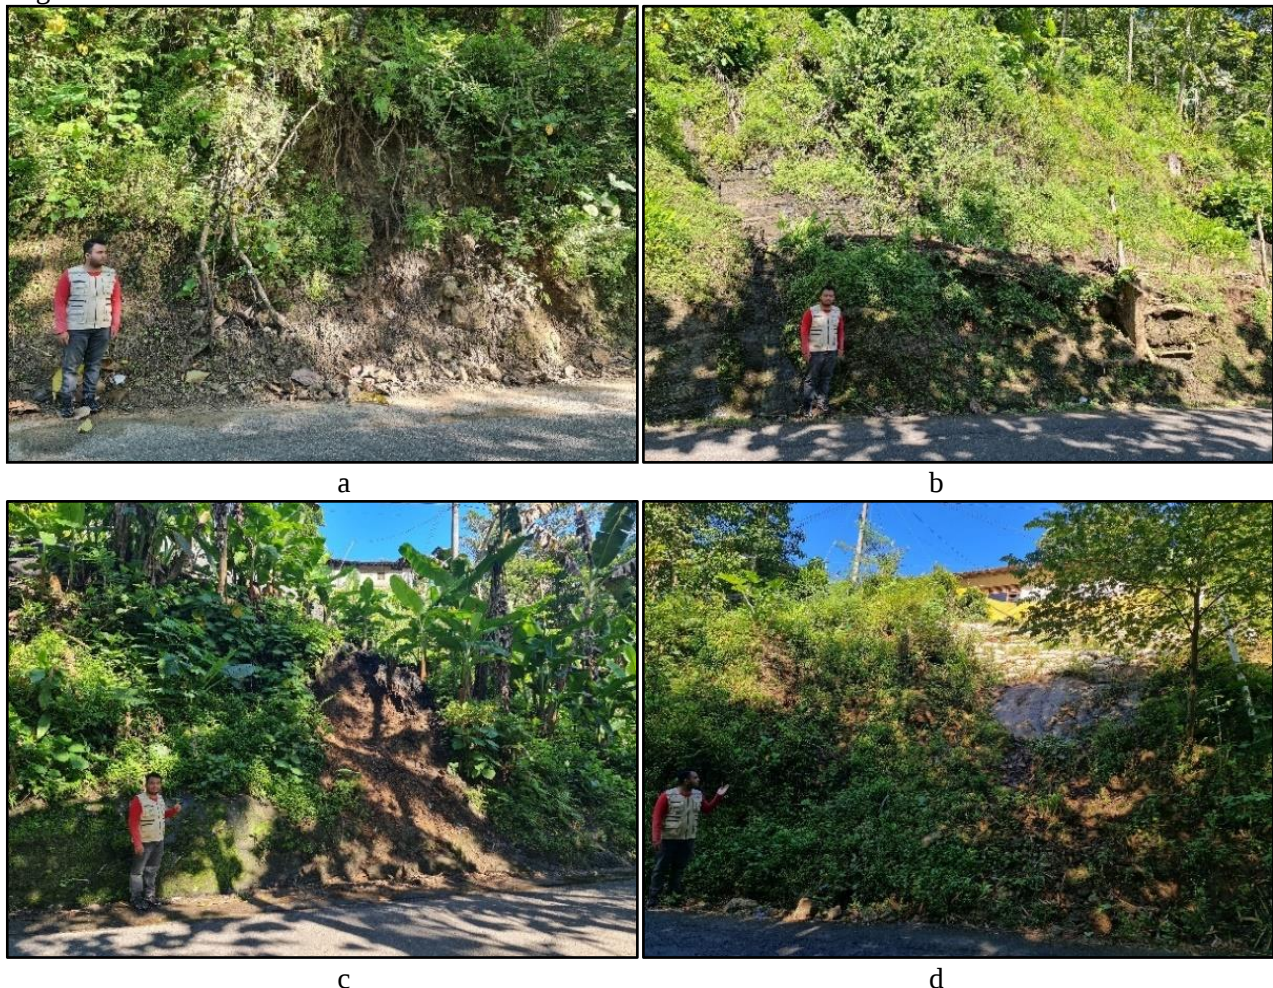
Berdasarkan pengamatan langsung di lapangan didapat hasil bawah di sepanjang jalan Karanganyar ke Karanggayam di dapat intensitas longsor yang tidak begitu banyak, longsor relatif longsor kecil, jarak longsor cukup jauh, kelerengan  $34^{\circ}$  -  $81^{\circ}$ , jenis batuan sedimen klastik sedang – halus, ketebalan tanah rendah – sedang, kondisi air tanah kering, dan vegetasi jarang (Gambar 2). Berdasarkan pengamatan dengan data yang didapat di sepanjang jalan Karanganyar – Karanggayam berisiko bencana longsor, oleh karena itu perlu mitigasi bencana yang efektif, tepat, baik, dan benar untuk mengurangi risiko jika terjadinya bencana longsor.

Gambar 2. a. titik kejadian bencana longsor 1, b. titik kejadian bencana longsor 2, c. titik kejadian bencana longsor 3, dan d. titik kejadian bencana longsor 4

Mitigasi struktural yang sesuai dengan kondisi lapangan bencana longsor di sepanjang jalan Karanganyar - Karanggayam, yaitu:

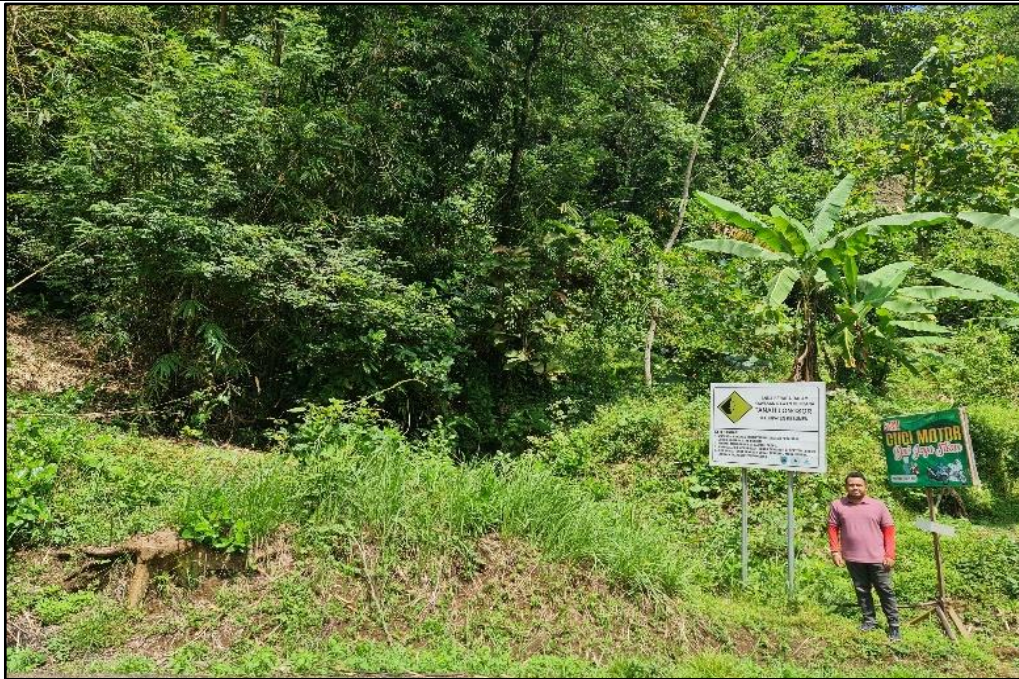
5. Pemasangan papan peringatan daerah rawan bencana longsor  
Papan peringatan longsor di sepanjang jalan Karanganyar – Karanggayam sudah ada, tetapi belum merata di titik-titik rawan longsor. (Gambar 5).

Gambar 5. Papan peringatan rawan bencana longsor, arah kamera N278°E
