Perbaikan Instalasi Listrik Mesjid Al-Barokah Kampung Kapaurtutin Kabupaten Fakfak

^{1,2,3,4,5,6,7}Program Studi Teknik Listrik, Politeknik Negeri Fakfak, Fakfak, Papua Barat, Indonesia
Email Corresponding: rusliadi@polinef.id*

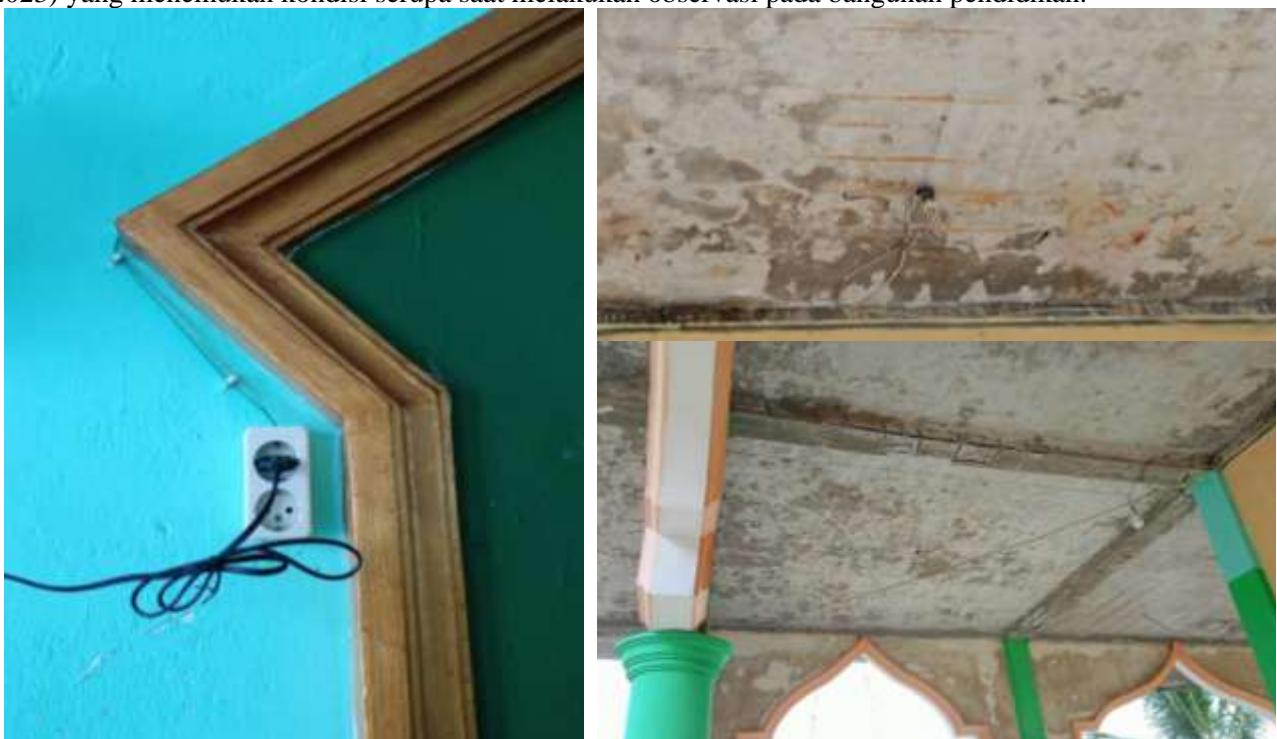
Gambar 2. Gambaran Instalasi Listrik di Masjid Al Barokah Kampung Kapaurtutin yang Belum Sesuai Standar PUIL

Berdasarkan hasil survei yang dilakukan di Masjid Al-Barokah, kondisi instalasi penerangan masih jauh dari standar kelistrikan yang seharusnya. Kabel-kabel yang terpasang terlihat tidak rapi dan tidak mengikuti jalur instalasi yang semestinya. Beberapa bagian kabel bahkan hanya ditempel seadanya pada dinding tanpa perlindungan, sehingga menimbulkan kesan semrawut dan tidak terawat dengan baik.

Selain itu, banyak ditemukan kabel yang dibiarkan menggantung tanpa pengikat maupun pelindung khusus. Kondisi ini tidak hanya merusak kerapihan ruangan, tetapi juga berpotensi membahayakan jamaah yang beraktivitas di dalam masjid. Kabel yang tidak tertata dengan baik bisa dengan mudah tersentuh atau tertarik secara tidak sengaja, sehingga memperbesar risiko terjadinya gangguan listrik. Hal seperti ini membuat jamaah menjadi tidak nyaman dalam melakukan aktivitas ibadah seperti yang dikemukakan oleh (Asep Yana Y, 2021) saat melakukan pengabdian pada masjid Riyadus Solihin Kampung Kebon Duren.

Hal lain yang cukup memprihatinkan adalah adanya banyak sambungan kabel yang dilakukan secara manual dan seadanya, tanpa memperhatikan prosedur penyambungan yang benar. Sambungan yang tidak kuat dan tidak terisolasi dengan baik dapat menimbulkan percikan listrik, arus pendek, bahkan memicu kebakaran. Dengan kondisi seperti ini, sangat penting dilakukan perbaikan dan penataan ulang instalasi listrik agar sesuai dengan standar keamanan serta memberikan rasa aman bagi seluruh jamaah. kondis ini meningkatkan resiko sengatan listrik dan menjadi penyebab terjadinya krosleting listrik seperti yang juga kemukakan oleh (Supendi, 2023) yang menemukan kondisi serupa saat melakukan observasi pada bangunan pendidikan.

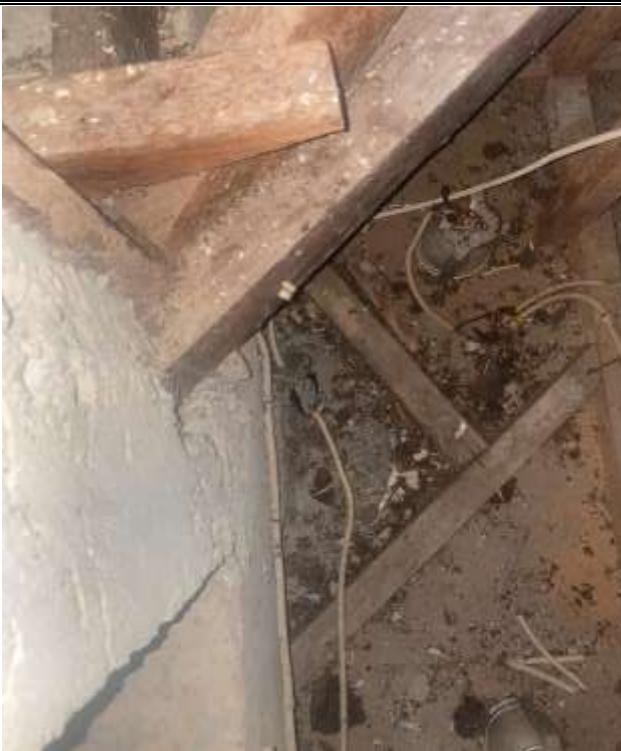
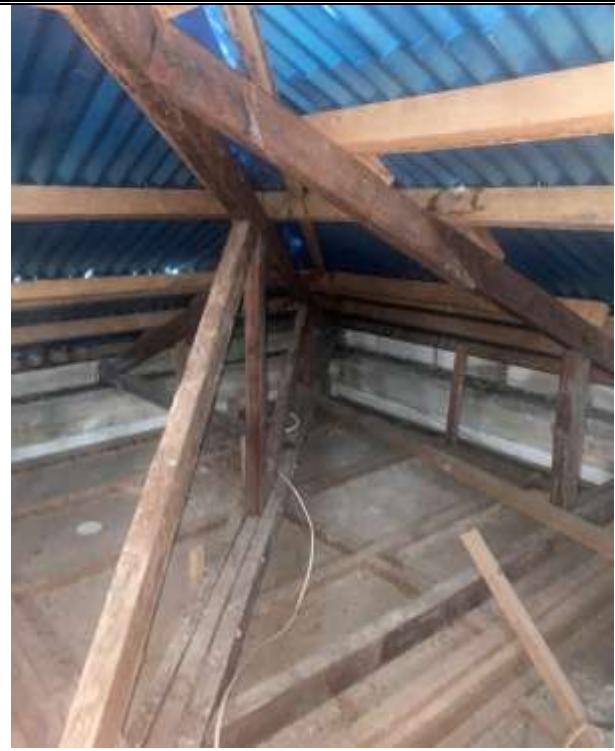
Gambar 3. Gambar Instalasi pada bagian atas plafon mesjid

Selain instalasi listrik pada bagian dalam dan teras masjid, instalasi kabel pada bagian atas plafon masjid terlihat tidak teratur sehingga kabel nampak berserakan. kondisi ini pun berpotensi menimbulkan korslet akibat kontak langsung dengan debu, kelembaman, maupun hewan kecil yang mungkin masuk ke area plafon.

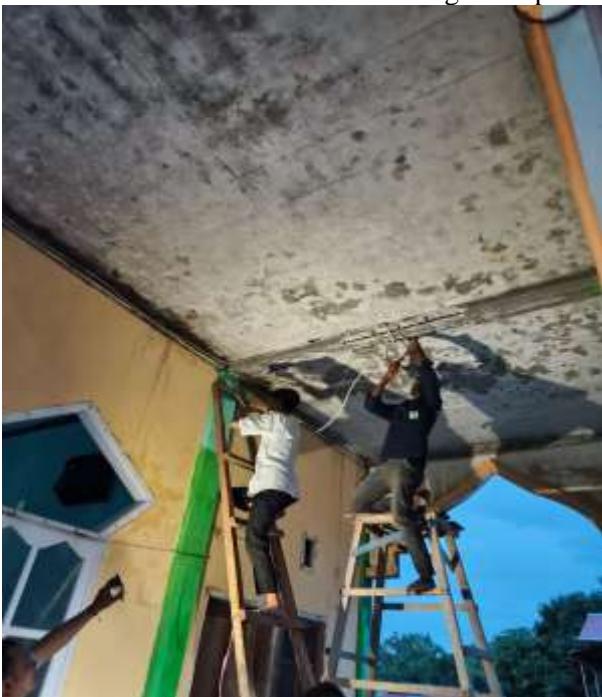
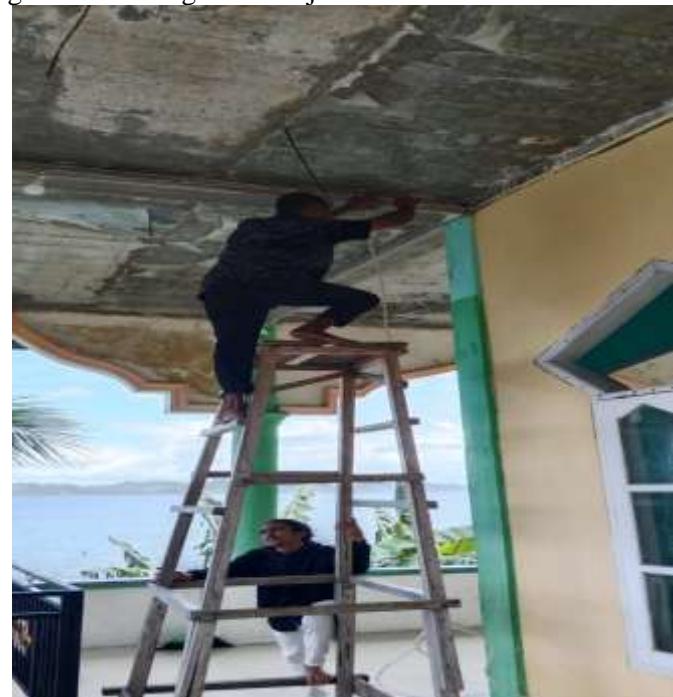
Gambar 4 Instalasi kabel lampu penerangan

Pelaksanaan kegiatan perbaikan instalasi listrik di Masjid dilakukan secara bertahap dengan memperhatikan aspek keamanan dan kerapian. Tahap awal dimulai dari pemasangan kabel untuk sistem pencahayaan. Jenis kabel yang digunakan adalah kabel NYM 2 x 1,5 mm², yang memang direkomendasikan untuk jaringan penerangan. Kabel dipasang mengikuti sudut-sudut dinding agar lebih rapi serta terhindar dari risiko gangguan baik secara mekanis maupun akibat faktor lingkungan sekitar. Cara ini dipilih untuk memastikan instalasi tahan lama sekaligus tetap menjaga estetika bangunan masjid.

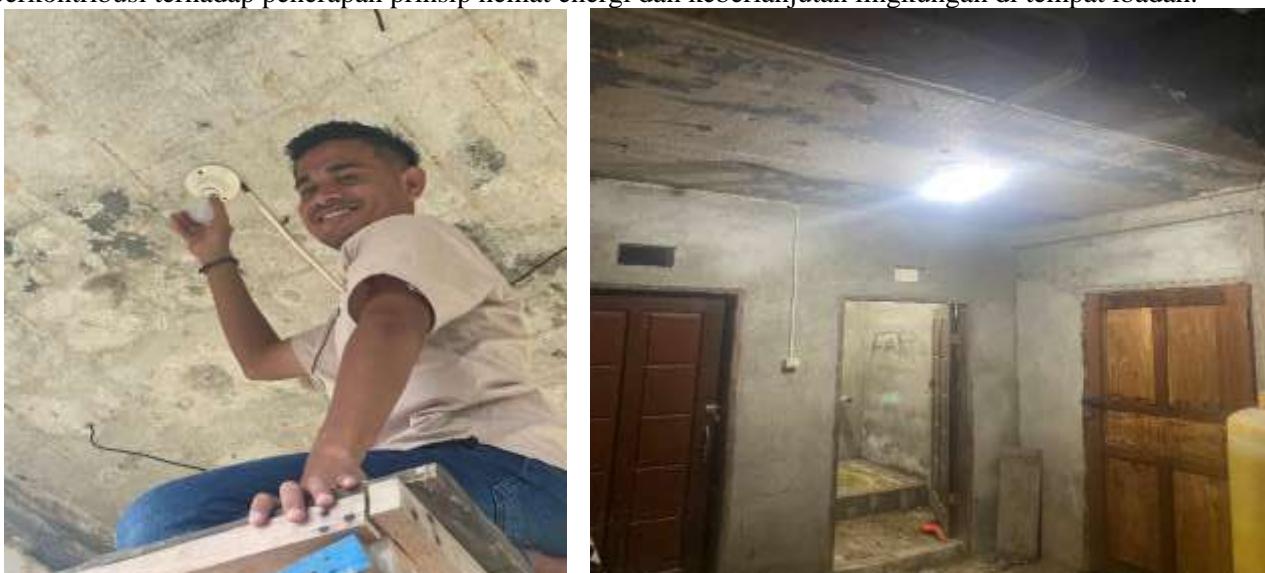
Gambar 5. Pemasangan Lampu Hemat Energi

Selain penataan kabel, kegiatan perbaikan juga mencakup proses pemasangan sekaligus penggantian beberapa unit lampu penerangan di area masjid. Dalam tahap ini, dipasang sebanyak 20 unit lampu LED hemat energi yang ditempatkan pada beberapa titik strategis untuk memastikan distribusi pencahayaan yang lebih merata dan efisien. Lampu-lampu tersebut dipasang di area teras masjid, ruang toilet, tempat wudhu, serta sejumlah titik di bagian interior masjid yang sebelumnya memiliki tingkat penerangan kurang memadai.

Pemilihan lokasi pemasangan lampu didasarkan pada hasil survei lapangan yang dilakukan sebelumnya, yang menunjukkan bahwa area teras masjid hanya memiliki satu unit lampu penerangan dengan intensitas cahaya yang rendah. Oleh karena itu, penambahan unit lampu dilakukan guna mengoptimalkan tingkat pencahayaan pada area-area dengan aktivitas tinggi, seperti jalur keluar-masuk jamaah dan ruang ibadah utama. Selain itu, penggunaan lampu LED hemat energi dipilih tidak hanya karena efisiensinya dalam konsumsi daya, tetapi juga karena memiliki umur pakai lebih panjang serta memberikan pencahayaan yang lebih stabil dan nyaman bagi mata.
